Paula Isakoff

Hanna Kuokkanen

*K*aisaniemen *R*avintola

Väritutkimus

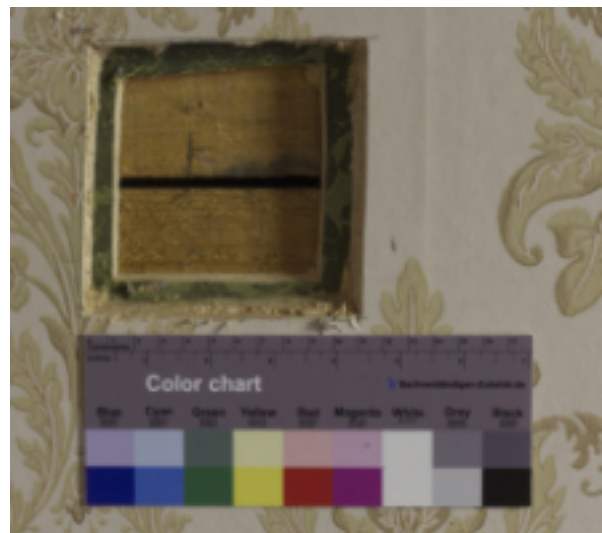
Kuva 7: Marski-kabinetin luoteisseinän esiinotto peitetyn ikkunan kohdalta.

Kaisaniemen ravintola on alun perin rakennettu empiretyylin mukaan. Empirelle on ominaista symmetria ja yhtenäisyys (Vuorio 1946, 242). Tässä mielessä oli perusteltua etsiä ikkunaa Marski-kabinetin taakse 1946 rakennetun olutkellarin kohdalta pariksi samalla seinällä sijaitsevalle yksinäiselle ikkunalle. Ikkuna löytyi konservaattori Pentti Pietarilan mitattua symmetrisesti luoteisseinän toisen ikkunan mukaisen etäisyyden seinästä ja kaivamalla katkoteräveitsellä pienen aukon tapetti-, pinkopahvi- ja lastulevykerrosten läpi. Ikkuna oli peitetty laudoituksella, jonka

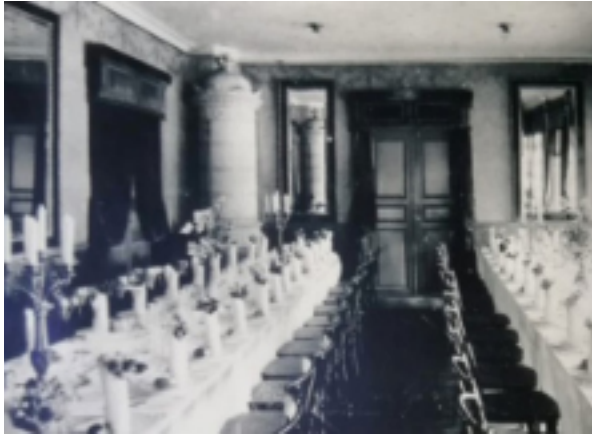
Kuva 9: Ravintola Kaisaniemen sisustusta nykyisen baarin kohdalta. Baarin ja keittiön välinen ovi on kuvassa vasemmalla peilin ja kaakeliuunin välissä.

kaksi oviaukkoa. Toinen näistä ovista on myös nähtävillä salin puolella 1800- ja 1900-lukujen taitteessa otetussa valokuvassa (Kuva 9). Kyseinen empiretyylinen pariovi löytyi baarin ja emännän huoneen väliseltä, kipsilevyin peitetyltä seinältä. Ovi on peitetty viimeistään vuoden 1946 remontissa, mutta todennäköisesti jo aiemmin. Vuoden 1946 pohjapiirroksessa sitä ei enää näy. Oletettavaa on, että ovi on peitetty ensin rakennuspahvilla ja myöhemmin uudestaan kipsilevyillä.

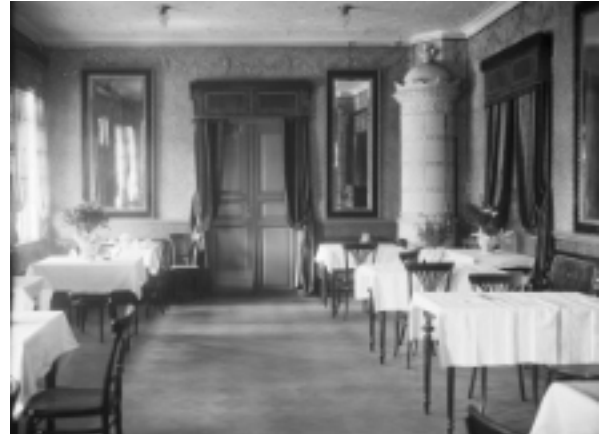
Kuva 10: Ravintola Kaisaniemen sisustusta vuosien 1899–1909 välisenä aikana nykyisen baarin kohdalla, jossa keittiön ja baarin välinen, nykyisin peitetty, ovi on kuvassa kaakeliuunin oikealla puolella.

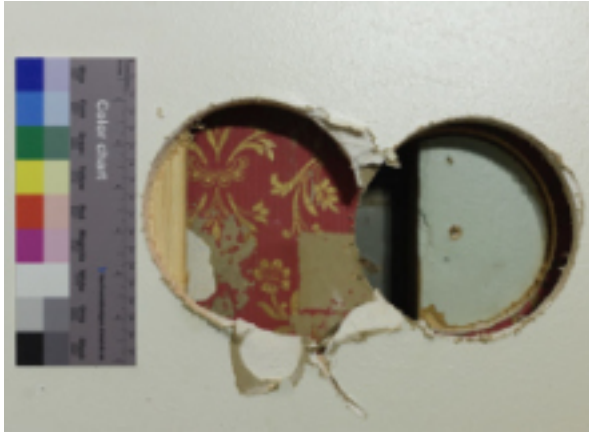
Kuva 11: Rasiaporalla poratut näytekohdat keittiössä, ns. emännän huoneen ja baarin väliseltä seinältä.

Etsittäessä ovea seinän lounaispäädyistä piilossa olleen oven edestä paljastui rasiaporalla porattaessa kolme eri levykerrosta. Näistä kaksi päällimmäistä kerrosta vaikutti kipsilevyiltä ja alimmainen turkoosiksi maalattu kerros n. 5 mm paksulta rakennuspahviltä (todennäköisesti ensopahvia). Alempi kipsilevykerros on tapetoitu samalla punaisella tapetilla, jota löytyi myös Snellman-kabinetista. Sisätiloihin tarkoitettu kipsilevy tuli Suomen markkinoille 1949, eli hieman aiemmin kuin kabineteista löytyvä lastulevy (Rinne 2018, 127).

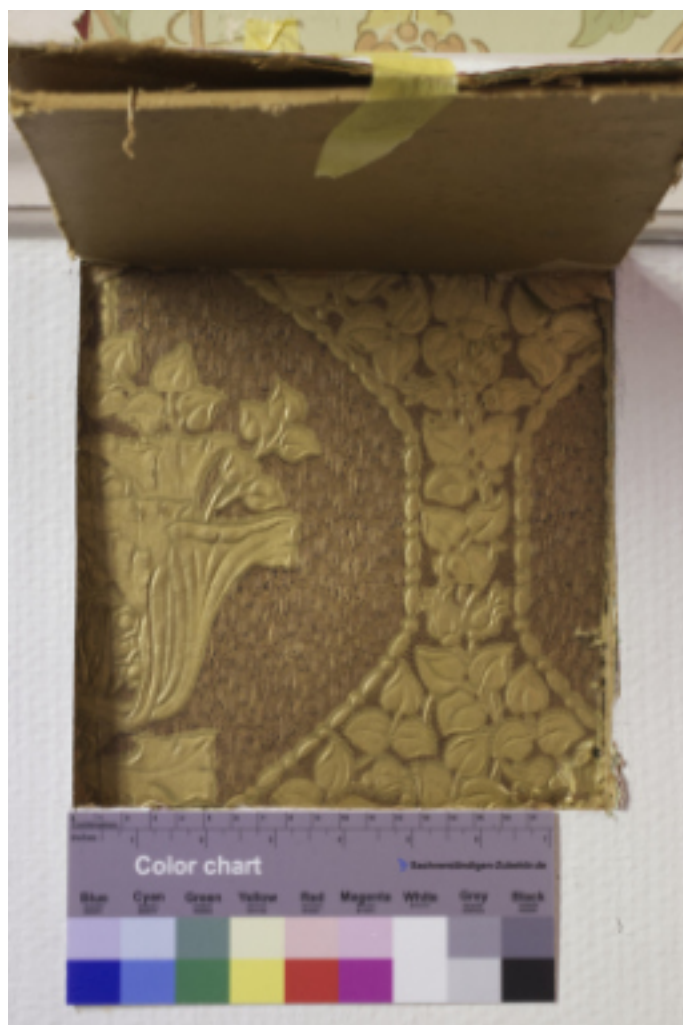
Empiretyylinen kullan värinen antiikkiaiheinen tapetti

Teimme pienen kurkistusaukon alapaneeliin varsinaisten tapettikerrosten alapuolelle. Paneelin korkeudelta alimmaisena kerroksena paljastui kullanhohtoinen empiretyylinen tapetti, joka on todennäköisesti ollut paneelitapettina ravintolan avaamisen aikoihin. Tapetti oli hyvässä kunnossa pinkopahvin alla.

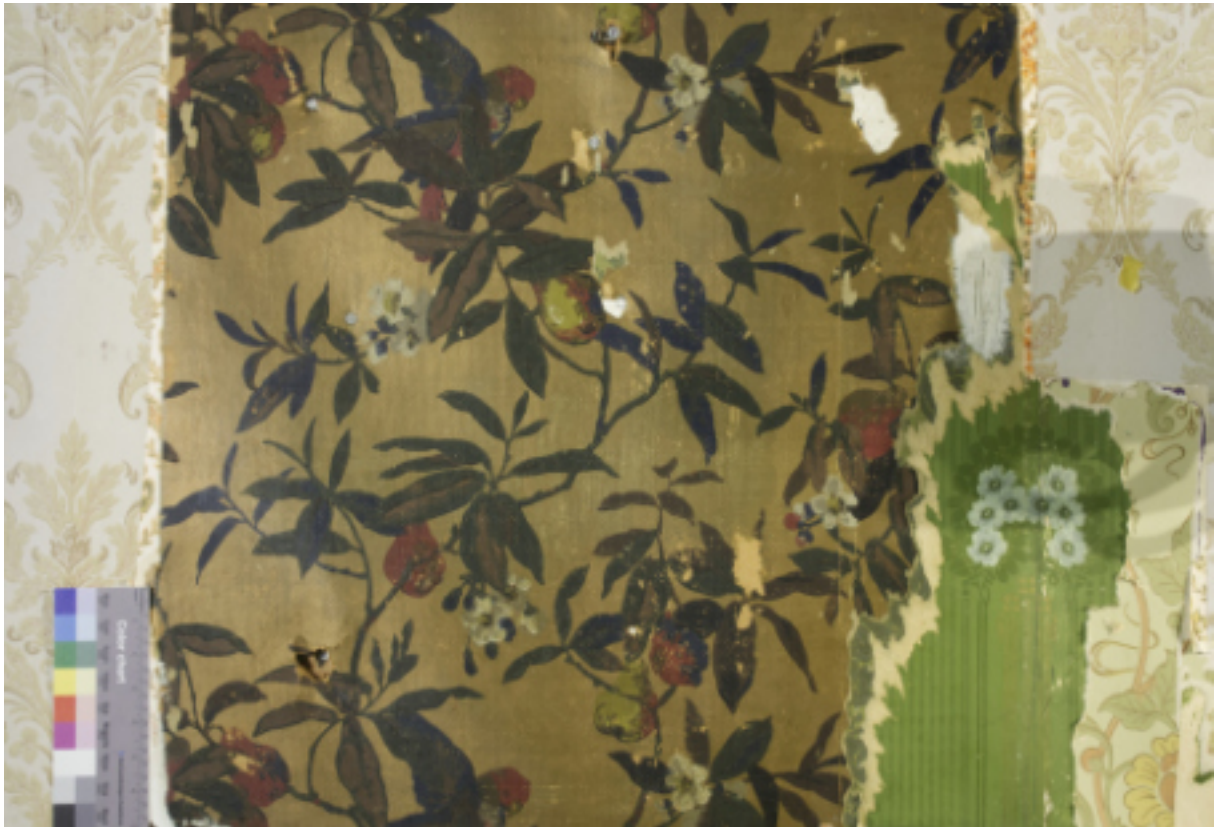
Kultapohjainen päärynäpuu- ja papukaija-aiheinen tapetti

Koska ravintolan uusi omistaja suunnittelee tämän tapetin ottamista esille, emme tehneet siihen ja sen alla olevaan pinkopahviin reikiä alemman kerroksen tutkimiseksi, paitsi alapaneelin kohdalla.

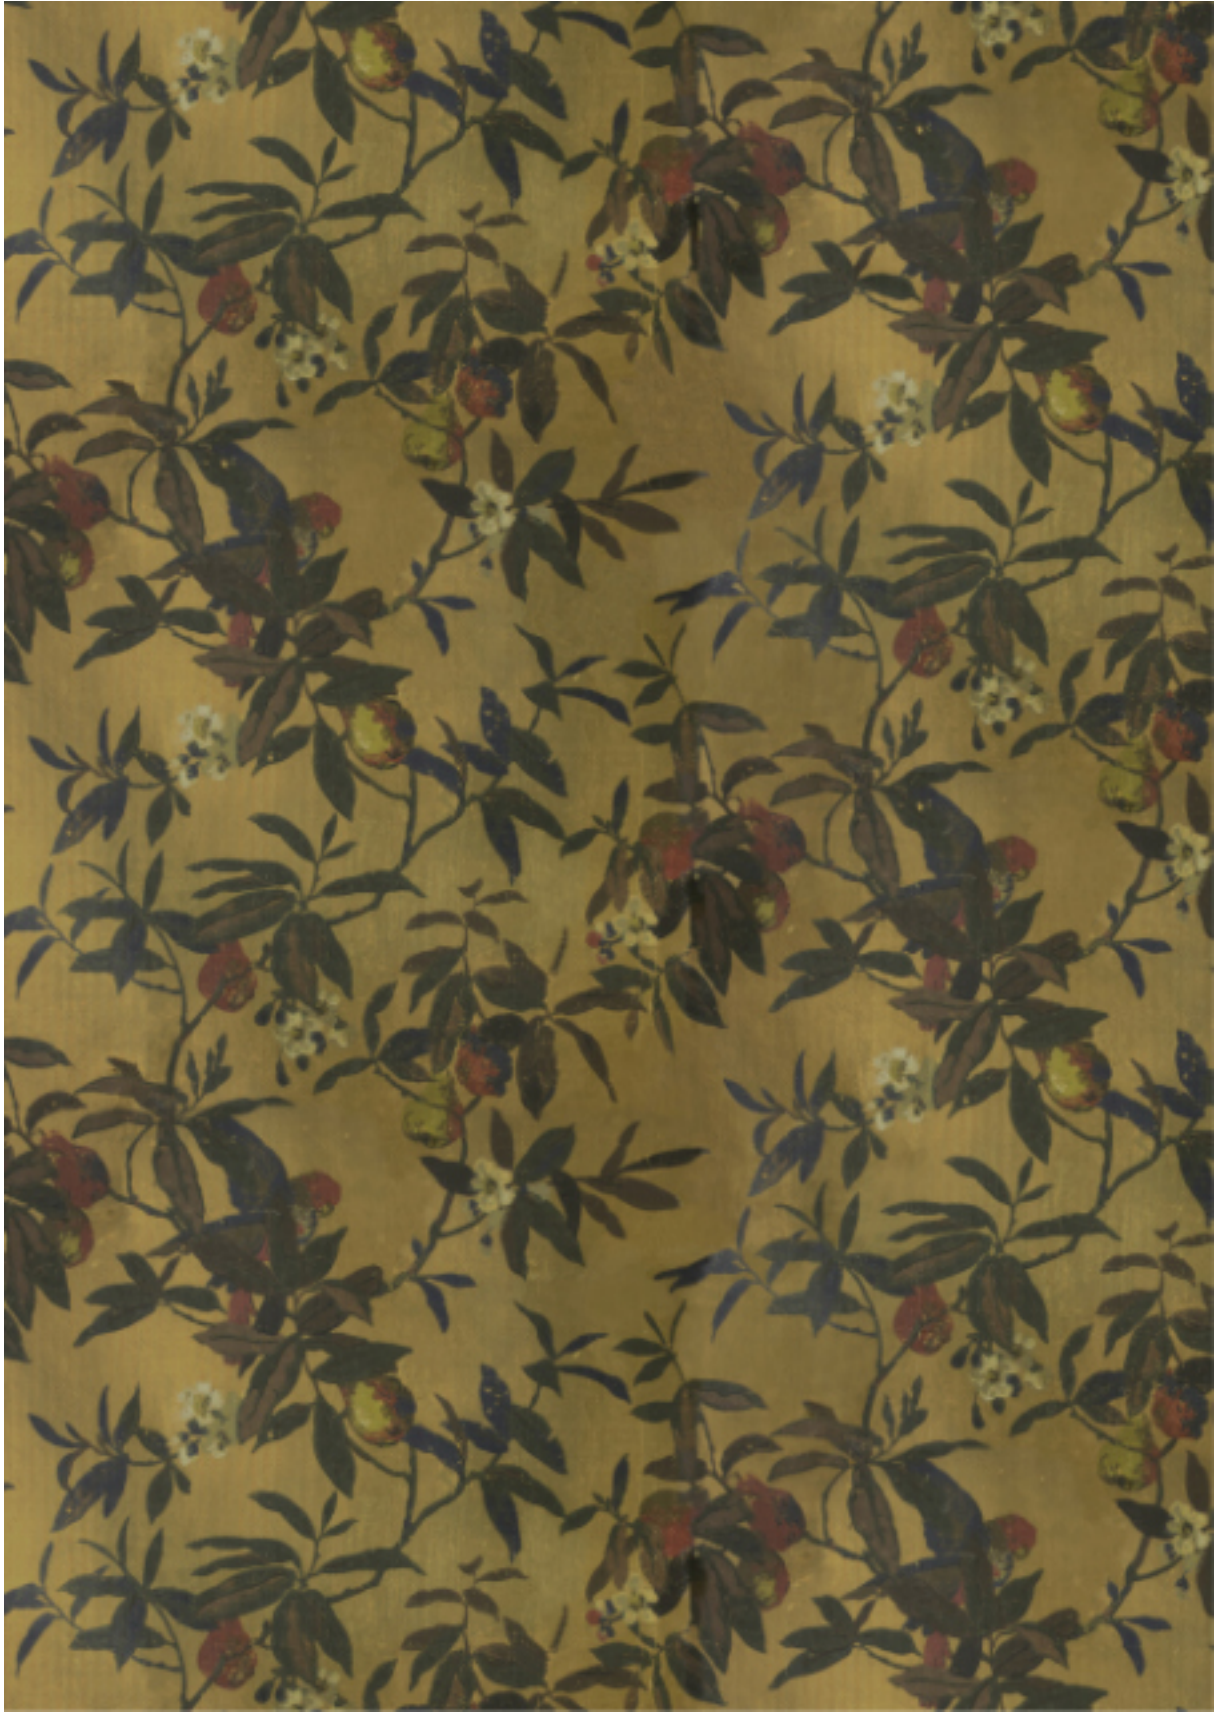
Digitaalisesti retusoitu malli kultapohjaisesta päärynäpuu- ja papukaija-aiheisesta tapetista.

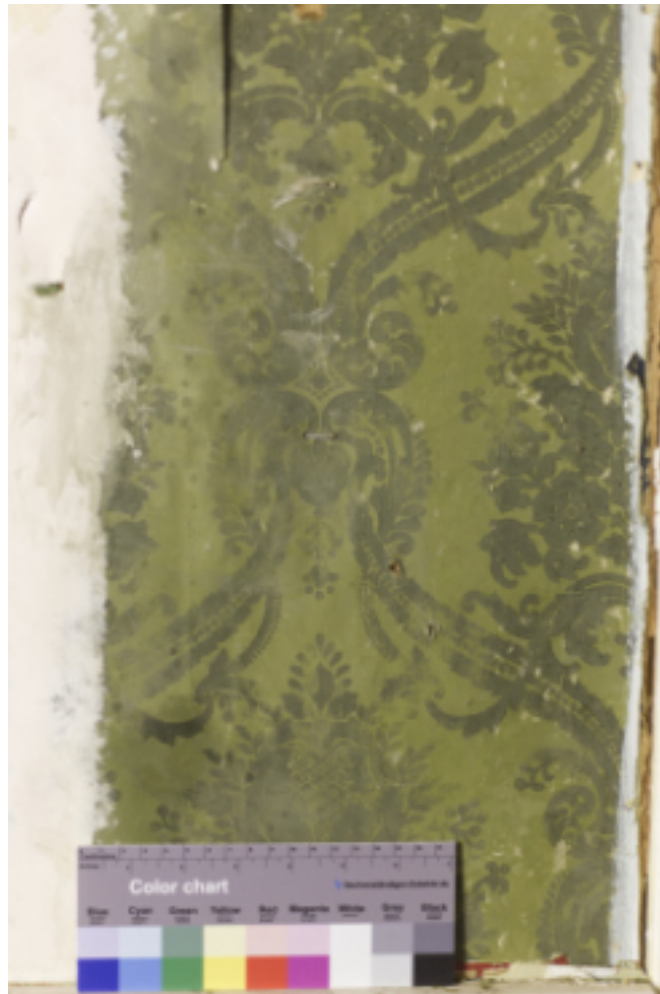
Vihreä ananasaiheinen ornamenttitapetti

Tapetti itsessään vaikuttaa vanhemmalta. Se on pohjastaan kiillotettu ja kestää huonosti kosteutta. Kiiltopohjaiset tapetit yleisesti ottaen kestävät kosteutta melko hyvin, lukuun ottamatta varhaisimpia satinoituja tapetteja. Niissä pohjan kiillotuksessa lisätyt jauheet voivat heikentää pohjaväriin sidontakykyä, jos valmistaja ei ole osannut ottaa tätä huomioon. Varhaisimmat kiiltopohjaiset, eli ranskalaiset” tapetit tulivat Suomeen 1840-luvulla. (Heikkinen 2009, 121.)

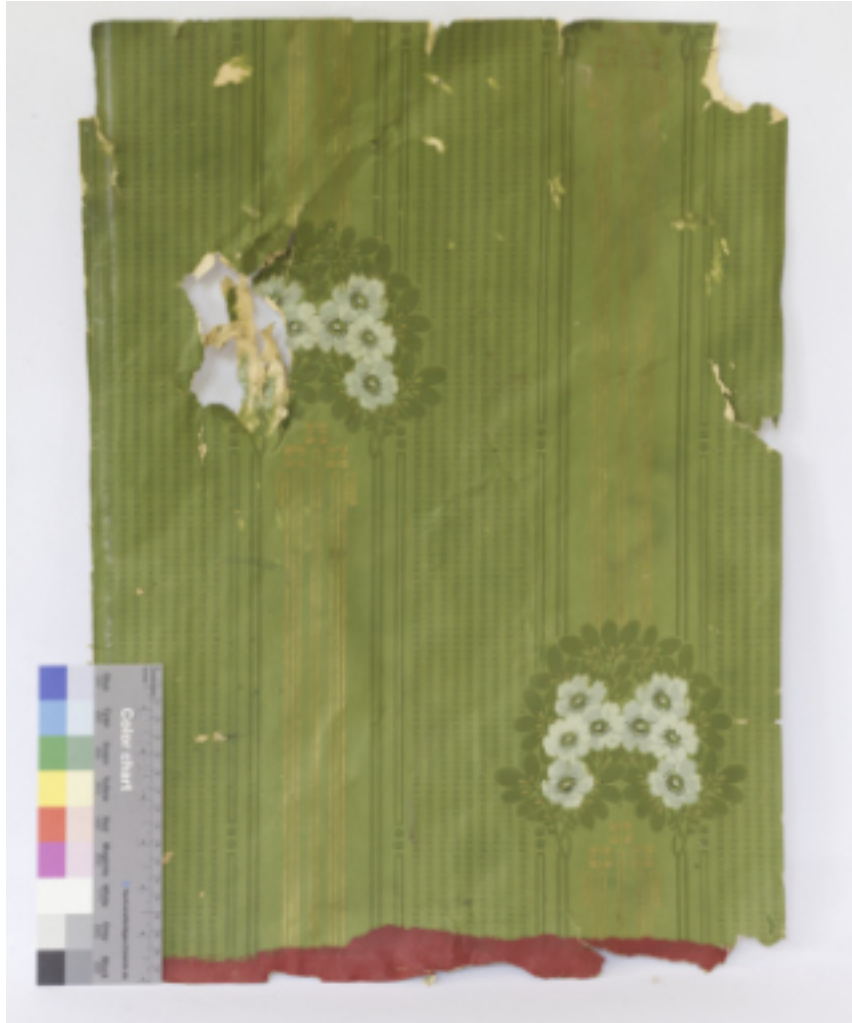
Vihreä sinikukkainen jugend-tyylinen tapetti

Mahdollisesti tapettitalon malli 1970-luvulta. Tapetissa on jugend-tyylistä kultakoristelua vihreällä pohjalla, sekä sinisiä kukkia ja tummemman vihreitä pystyraitoja. Tapetin materiaalit tuntuvat moderneilta ja sen pinta on muovimainen. Se on asennettu lastulevykerroksen päälle, joten oletettavasti siis 1960–70-luvulla.

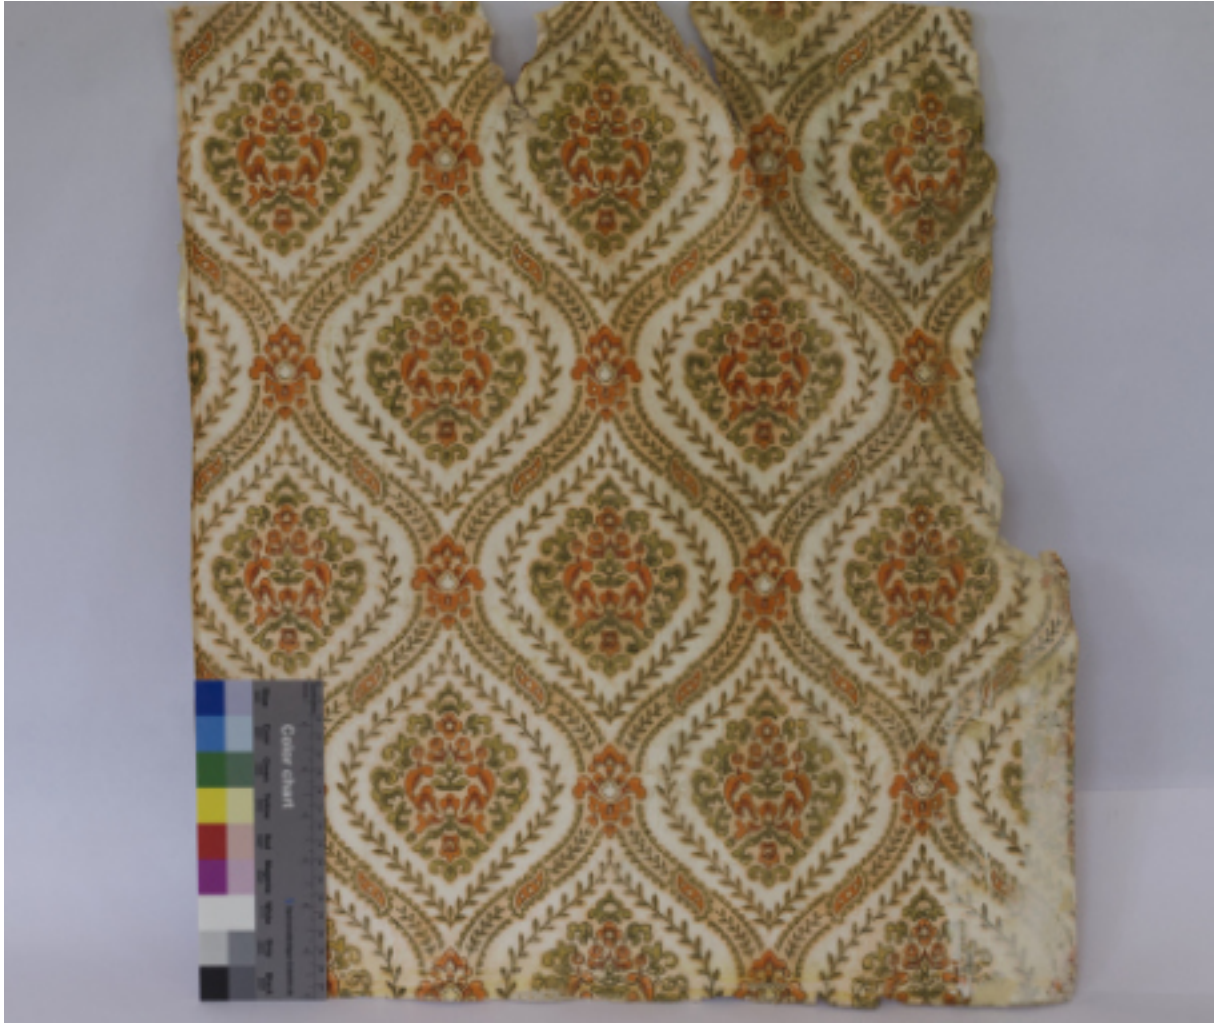
Pihlgren ja Ritolan tapetti Haitinmäki

Haitinmäki-tapetti on ollut Pihlgren ja Ritolan tuotannossa näihin päiviin asti, mutta oranssikuvioista versiota ei ole enää myynnissä.

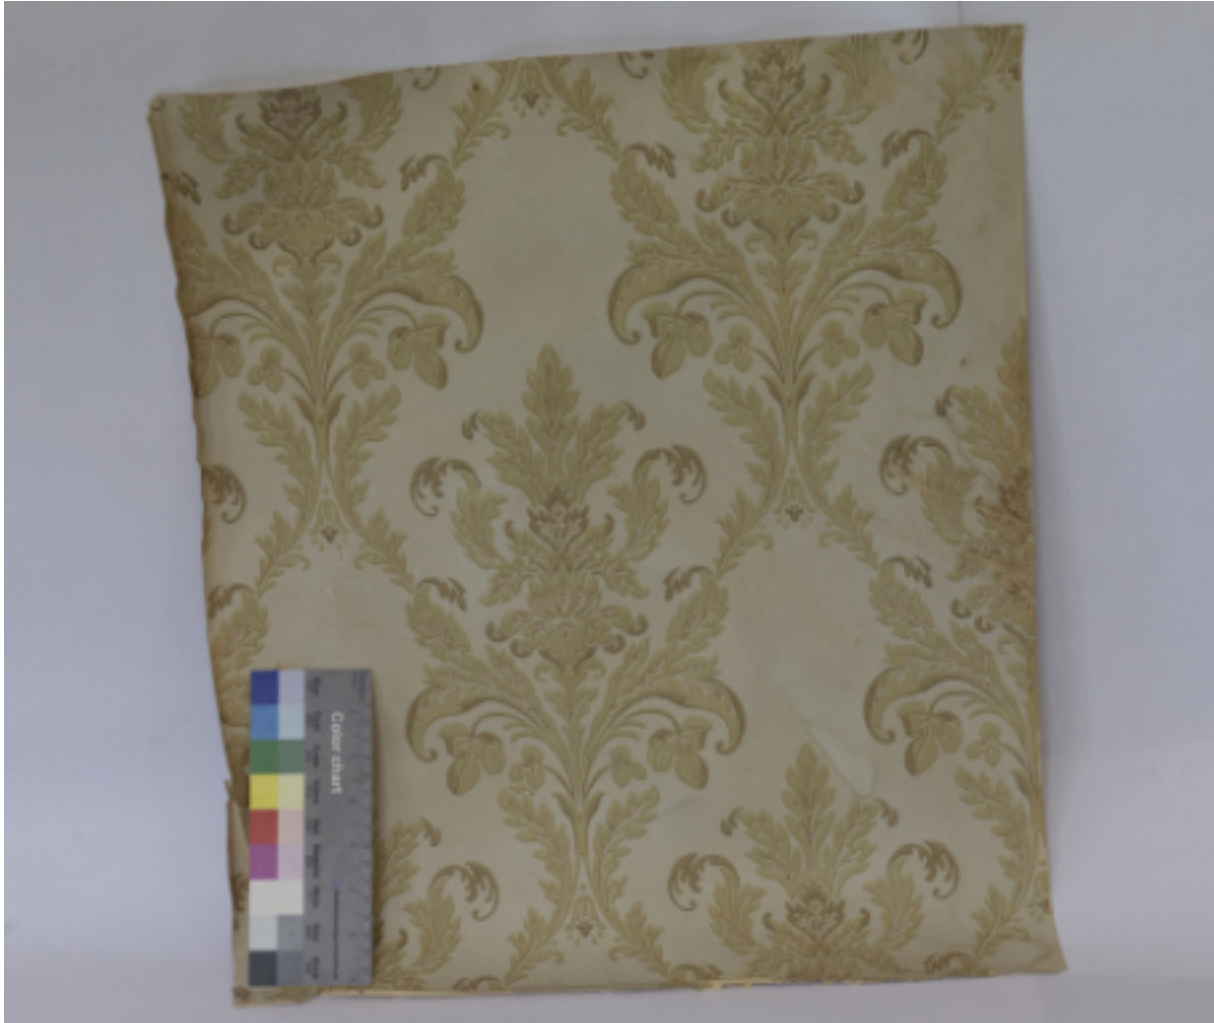
**Pihlgren ja Ritolan tapetti 70049, lämmin beige
Herraskartano**

Päällimmäinen kerros. Tapetti on yhä Pihlgren ja Ritolan mallistossa. Väri lämmin beige.

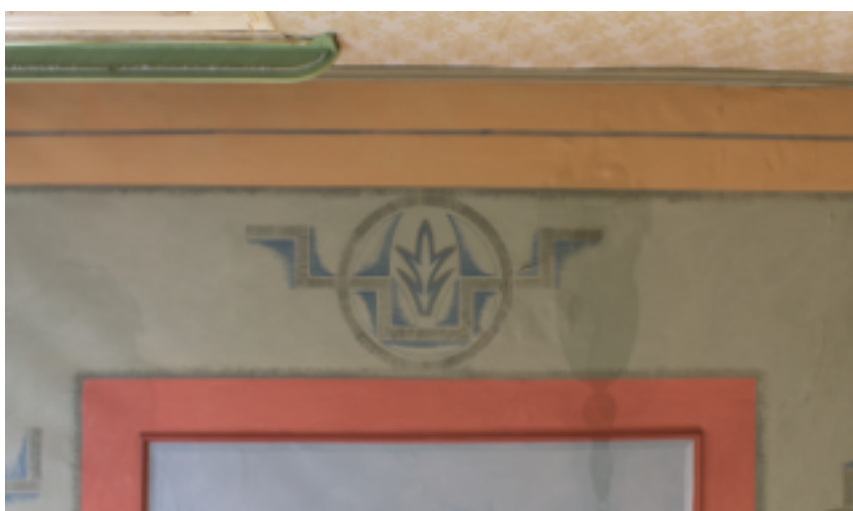
Marski-kabinetin kattoon ei tehty esiinottoja, sillä nykyinen kattopinta on varsin hyvässä kunnossa ja se pyritään säilyttämään peruskorjauksessa. Katossa on kasviaiheiset, abstraktit koristemaalaukset, jotka ovat tyyliltään samanlaiset kuin rotundasalissa. Marski-kabinetin kattomaalausten väritys ja aihe edustavat 1920-lukua, joten voi pitää todennäköisenä, että tekijä on sama kuin rotundasalissa. (Arkbyroo 2020, 47.)

Kuva 16: Yksityiskohta Marski-kabinetin katon kasviaiheisista, abstrakteista koristemaalauksista.

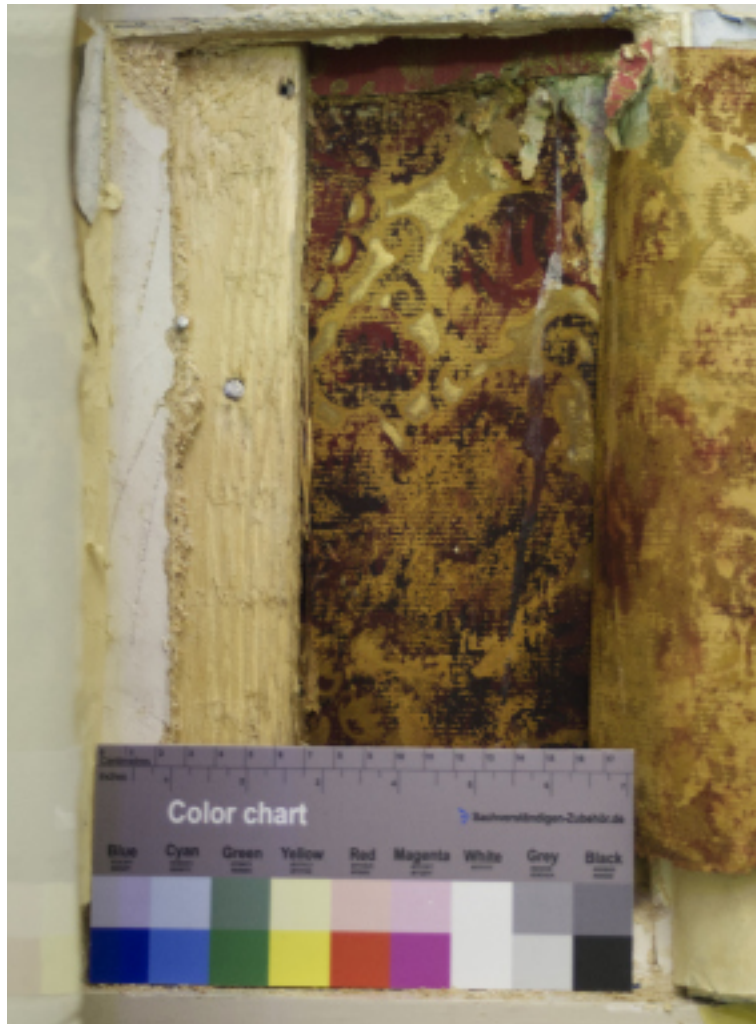
Kultainen tapetti punaisilla kukkaornamenttikuvioilla

Alin löydetty tapettikerros on kullankeltainen, punaisilla kukkaornamenttikuvioilla koristeltu paperitapetti. Kukkaornamenttikuvion kukat ovat unikonkukan kaltaisia. Tapetti on todennäköisesti alkuperäinen 1800-luvulta, sillä sen alla oli väliseinän laudoitusta.

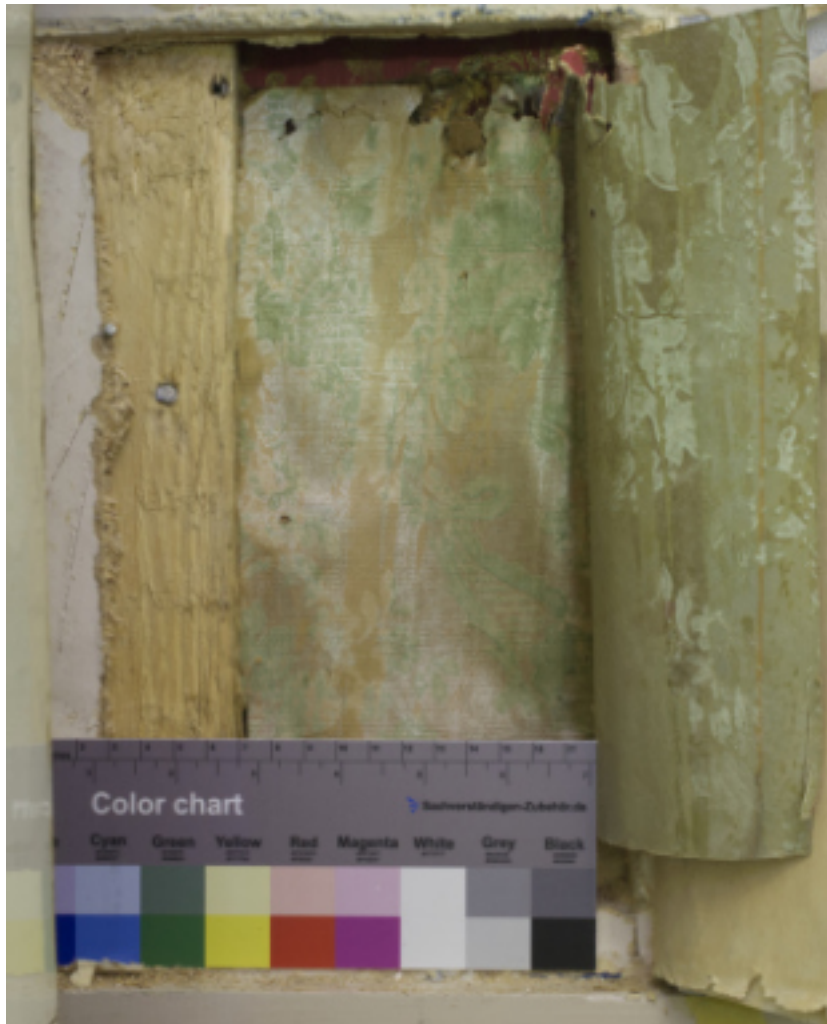
Lehtiornamenttikuvioinen kiiltopohjatapetti

Kultaisen, punaisilla kukkaornamenttikuvioilla koristellun paperitapetin päällä oli lehtiornamenttikuvioinen kiiltopohjatapetti. Tapetin kiillotettu pohjaväri on vaalea helmiäinen, jonka päälle on painettu vaalean vihertävää lehtiornamenttikuviota. Tapetin esiinotossa tapetin pohjaväri tarttui sen päällä olevan tapetin pohjaan, mikä on tyypillistä kiiltopohjatapeteille. Kiiltopohjatapetit eli satinoidut, "ranskalaiset tapetit", tulivat Suomeen markkinoille 1840-luvulla ja Suomessa satinointikoneita oli muun muassa Rieksin tehtaalla Helsingissä 1870-luvun puolivälissä. (Heikkinen 2009, 120-121.) Snellman-kabinetin tapetti on asennettu todennäköisesti 1800-luvun loppupuoliskolla.

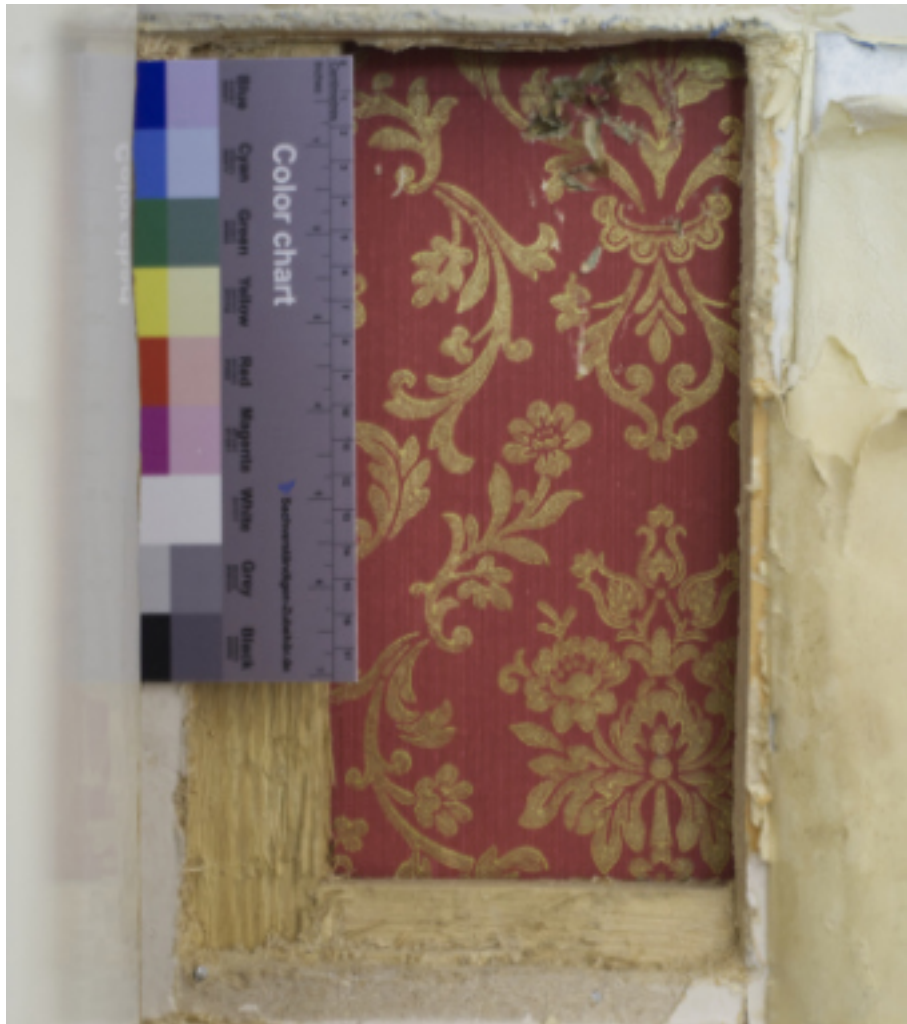
Punainen tapetti kultaisilla ornamenttikuvioilla

Kolmantena tapettikerroksena on punainen tapetti, jossa on kultaista ornamenttiikkaa. Tapetti on samaa mitä löytyi keittiöstä peitetyn parioven kohdalta, emännän huoneen ja nykyisen baarin väliseltä seinältä. Keittiössä punainen tapetti oli päällimmäisen kipsilevyn alla olevassa ohuemmassa kipsilevyssä. Keittiön ja baarin välisen oviaukon päälle on laitettu ensimmäinen kipsilevy todennäköisesti vuoden 1946 remontin yhteydessä. Siten myös Snellman-kabinetin punainen tapetti ajoittuu mahdollisesti 1940-luvulle.

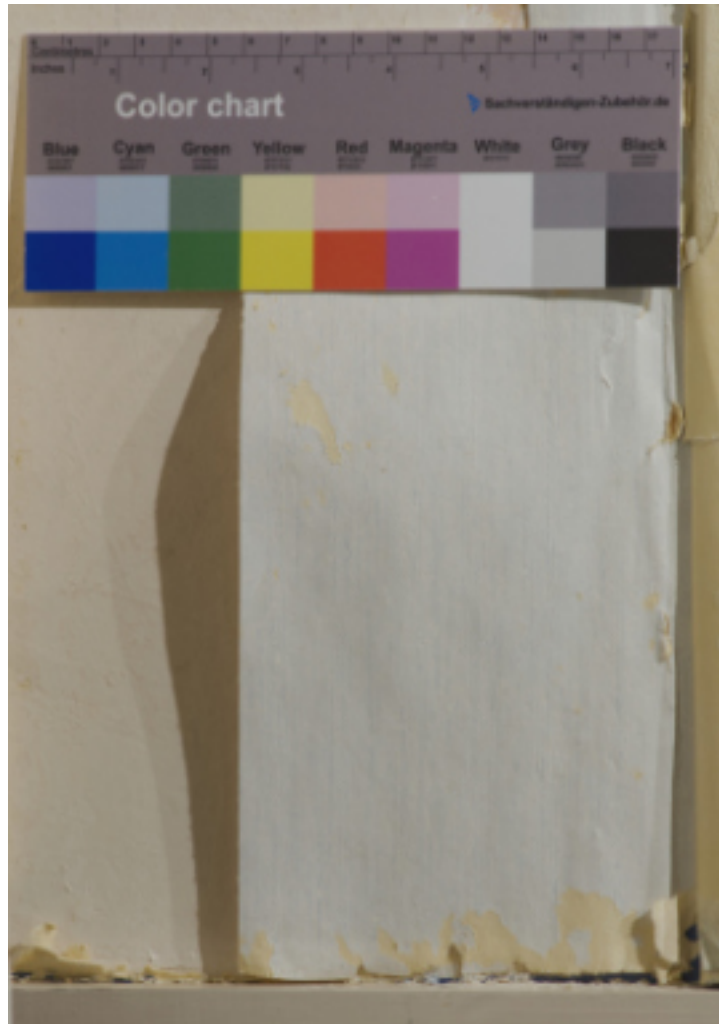
Lastulevy ja vaalea siniraitainen tapetti

Snellman-kabinetissa lastulevyn päällä on vaalea, hyvin ohuilla vaaleansinisillä pystyraidoilla koristeltu tapetti. Tapetin hillitty kuviointi ja vaatimattomat värit edustavat jälleenrakennuskaudella vallalla olleita tyyliä (Pietarila 2004, 108). Tapetti on kuitenkin asennettu lastulevyn päälle, joten se voidaan ajoittaa lastulevyn kanssa samaan ajankohtaan 1960-70 -luvulle.

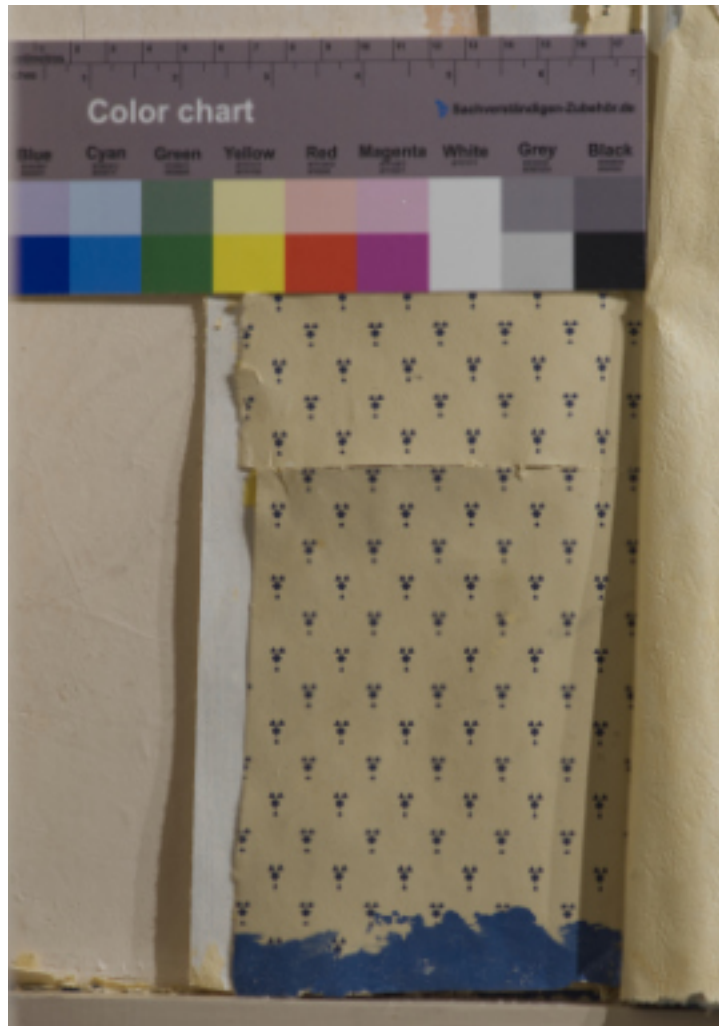
Vaalea sinikuvioinen tapetti

Snellman-kabinetin viides tapettikerros on vaaleanbeige tapetti, jossa on sinisiä kuvioita. Kuvio koostuu kolmesta pienestä kolmiosta ja keskellä olevasta pienestä neliöstä. Tämä kuvio toistuu tapetissa tiiviissä vinoruutumaisessa muodossa. Tapetin alareunassa, alapaneelin kohdalla oli sinisellä maalilla maalattu raita. Tapetin ajoitus sijoittuu todennäköisesti 1970-luvun lopun ja 1980-luvun remonttien väliin.

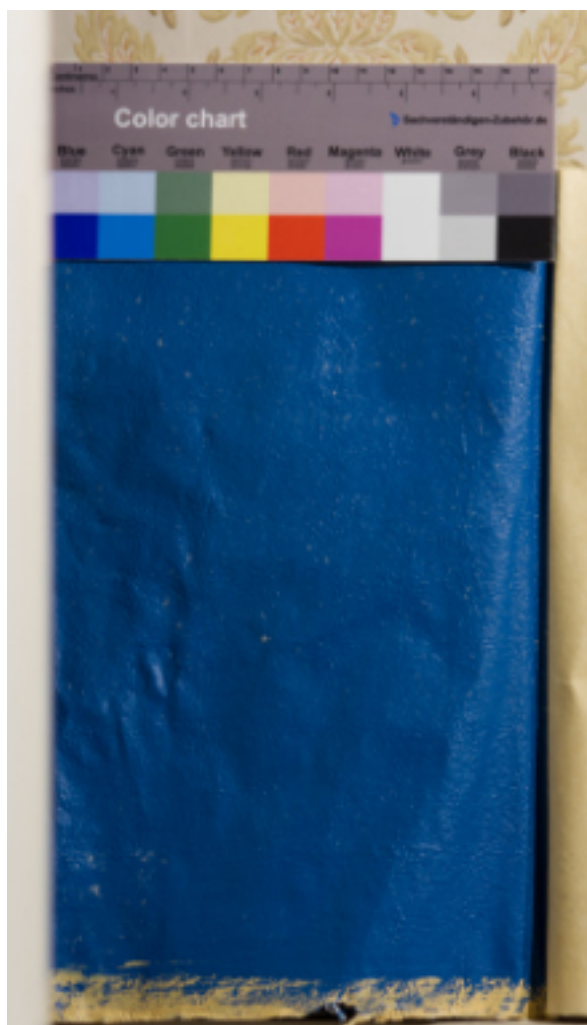
Kuudes esiin kaivettu tapettikerros on tapetti, joka on maalattu siveltimellä ja telalla pariisinsinisellä maalilla. Tapetin pinnassa on struktuuria, mutta sen alkuperäistä kuviointia ei maalikerroksen alta tunnista. Emme lähteneet poistamaan maalia tapetin pinnalta, sillä maalia poistattaessa tapetti olisi voinut vaurioitua. Siniseksi maalattu tapetti sopii tyyliinsä Marski-kabinetin lilaan tapettiin ja ravintolan 1980-luvun klubikulttuuriin. Siniseksi maalattu tapetti ajoittuu todennäköisesti juuri 1980-luvulle.

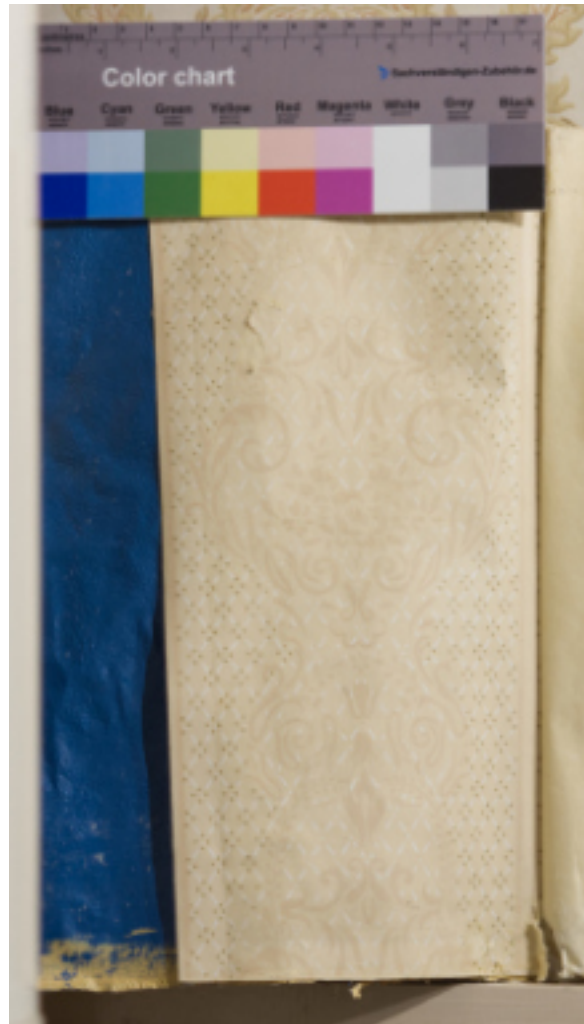
Vaalea ornamentitapetti

Toiseksi uusin tapetti Snellman-kabinetissa on vaalea tapetti, jossa pystysuunnassa toistuu ornamenttikuvio. Ornamenttien välit on täytetty pistemäisellä vinoruudukolla ja kokonaisuutena raportti muodostaa pystyraitaisen kuvion. Tapetti on mahdollisesti asennettu 1990–2000-luvulla.

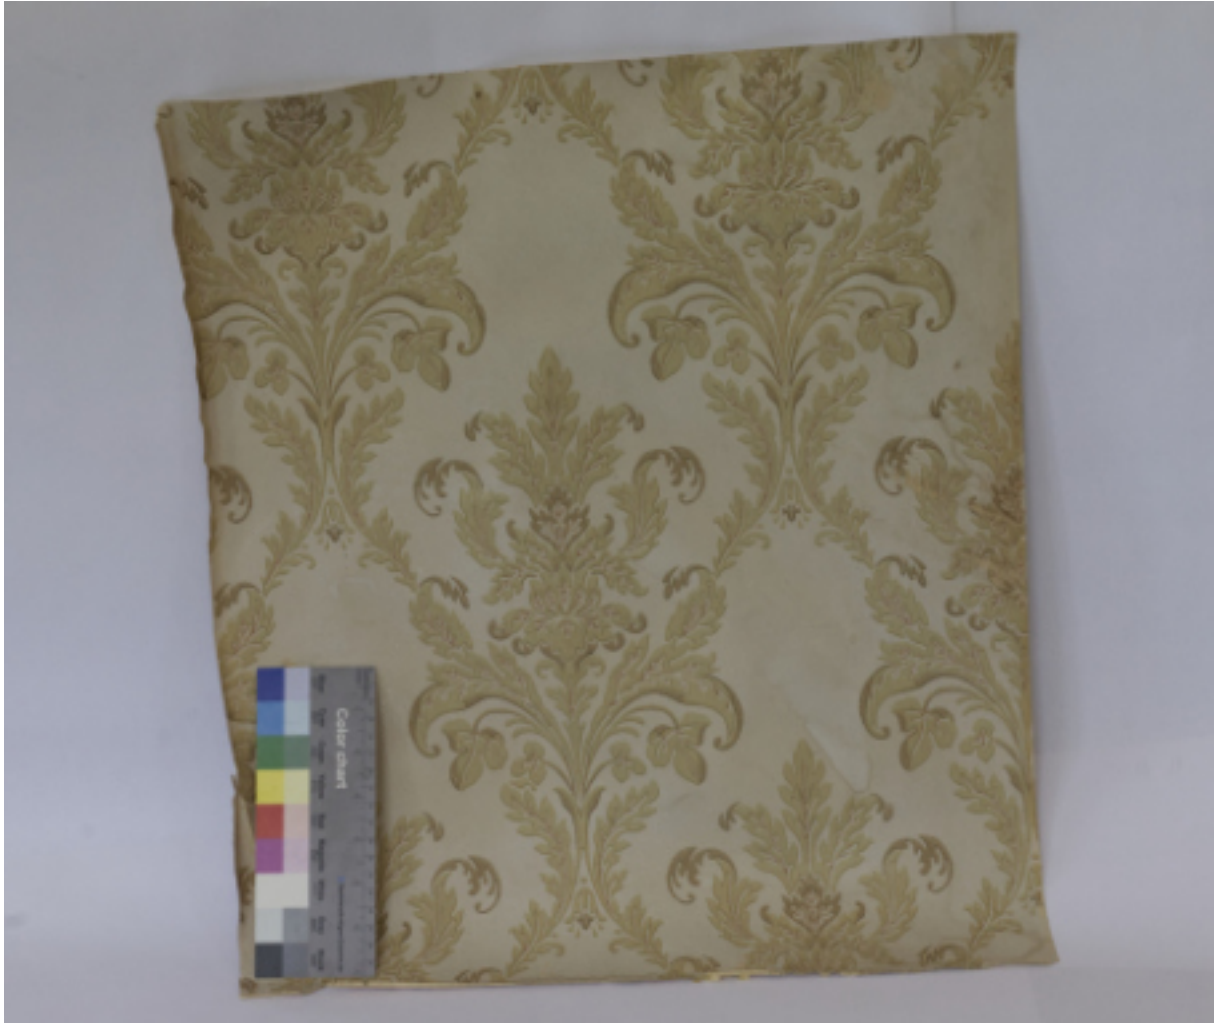
Pihlgren ja Ritolan tapetti 70049, lämmin beige Herraskartano

Snellman-kabinetin päällimmäinen, uusin tapettikerros on samaa kuin Marski-kabinetissa. Tapetti on yhä Pihlgren ja Ritolan mallistossa. Väri lämmin beige.

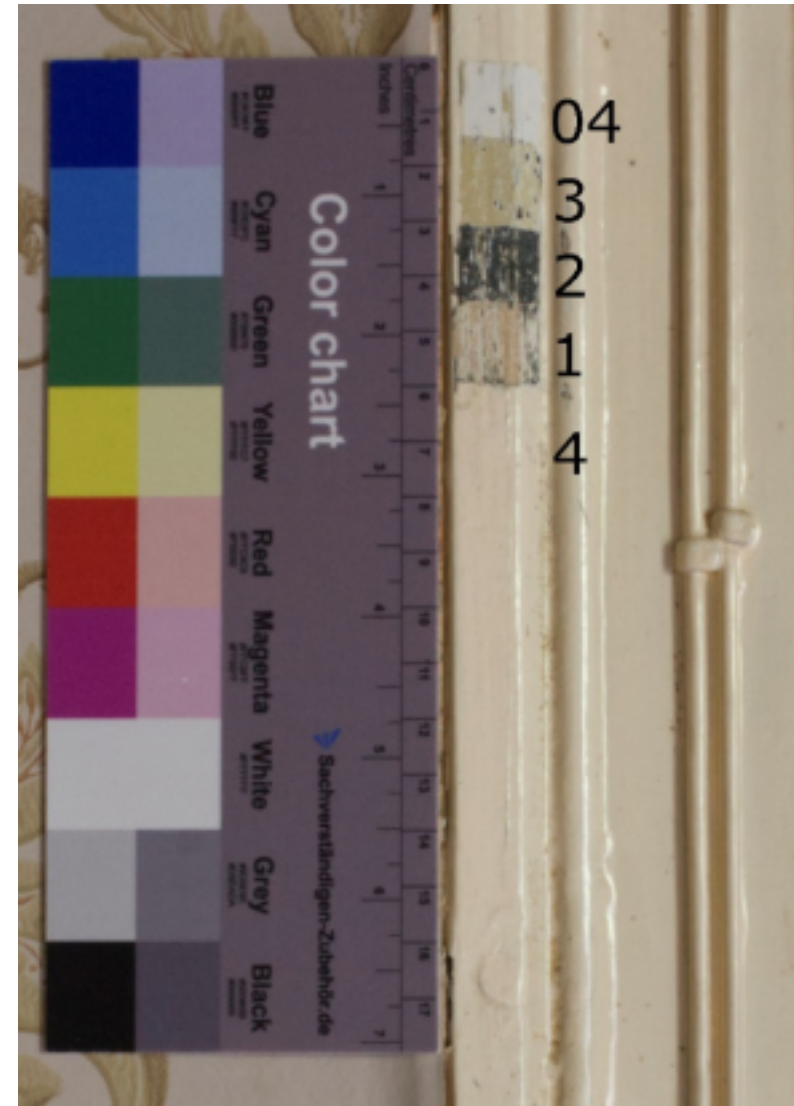
Kortin numero	Kohde / osoite / kiinteistötunnus	
8	Kaisaniemen ravintola Kaisaniemen puistotie 6 / Kaisaniemenranta 6, Klauvi, Helsinki 091-002-9903-0100	
Tutkimuskohdan tarkka sijainti		
Marski-kabinettiin vievän oven kehys.		
Värikerrokset	No.	Digitaalinen värimalli NCS-koodista
Materiaali		
Puu, todennäköisesti mänty.	0 0	
Pintamateriaali		
Maali	0	
Pintamaali		
Ootras, todennäköisesti mahonki.	1	
Pintamaali		
Siniahmaa öljymaali, sivelty. NCS S 3010-B	2	
Pintamaali		
Vihreä öljymaali, sivelty. NCS S 5020-G50Y	3	
Pohjustus		
Todennäköisesti pellavaöljytasoitekerros. NCS S 3010-Y10R	0 0 4	
Pintamaali		
Peilin puolella pronssin värinen viiva ja sabluunalla tehty koriste valkoisella pohjalla. Pohja NCS S 0505-Y20R	4	
Pintamaali		
Tumma turkoosi, sivelty öljymaali. NCS S 3020-B90G	5	
Pintamaali		
Vihreä öljymaali, sivelty. NCS S 5030-G70Y	6	
Pohjustus		
Mahdollinen öljytasoitekerros. NCS S 3010-Y10R	0 0 7	
Pintamaali

Vaalea NCS S 1010-Y20R	7	
Pintamaali		
Tumma lasuuri NCS S 6030-Y60R	8	
Pintamaali		
Musta, mahdollisesti alkydimaaali NCS S 8500-N	9	
Pintamaali		
Vihreä, mahdollisesti alkydi NCS S 5030-G50Y	10	
Pintamaali		
Vaalea, mahdollisesti alkydi NCS S 0510-Y10R	11	
Pintamaali		
Siniahmaa, mahdollisesti alkydi NCS S 2005-G10Y	12	
Pintamaali		
Vaalea NCS S 1005-Y10R	13	
Pohjustus		
Valkoinen siloite.	0 0 14	
Pohjamaali		
Valkoinen pohjamaali.	0 14	
Pintamaali		
Vaalea NCS S 1010-Y	14	
Pintamaali		
S0520-Y	15	
Pintamaali		
Nykyinen pintamaalikerros NCS S 1010-Y20R.	16	
Näytteet värikerroksista		
Kuva vieressä.		
Tutkimuksen tekijät	Päiväys	
Paula Isakoff ja Hanna Kuokkanen	30.6.2021

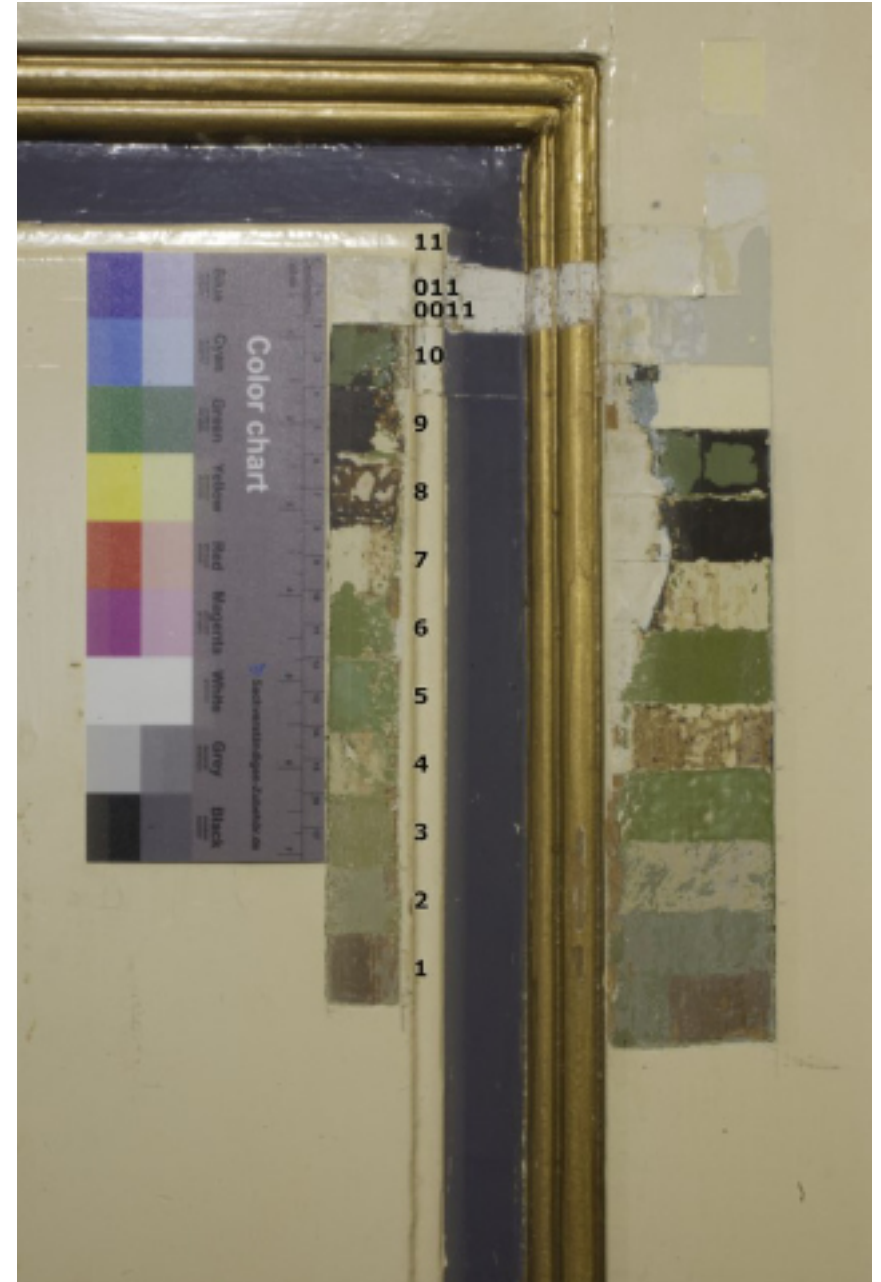
Kortin numero	Kohde / osoite / kiinteistötunnus	
9	Kaisaniemen ravintola Kaisaniemen puistotie 6 / Kaisaniemenranta 6, Kluuvi, Helsinki 091-002-9903-0100	
Tutkimuskohdan tarkka sijainti		
Marski-saliin vievä ovi, peiliösa.		
Värikerrokset	No.	Digitaalinen värimalli NCS-koodista
Materiaali		
Puu, todennäköisesti mänty.	0 0	
Pintamateriaali		
Maali	0	
Pintamaali		
Ootras, todennäköisesti mahonki.	1	
Pintamaali		
Siniharmaa öljymaali NCS S 2005-B50G	2	
Pintamaali		
Vihreä öljymaali NCS S 5020-G50Y	3	
Pintamaali		
Peilin puolella pronssin värinen viiva ja sabluunalla tehty koriste valkoisella pohjalla. Pohja NCS S 0505-Y20R	4	
Pintamaali		
Tumma turkoosi, sivelty öljymaali. NCS S 3020-B90G	5	
Pintamaali		
Vihreä öljymaali, sivelty. NCS S 5030-G70Y	6	
Pintamaali		
Vaalea NCS S 1010-Y20R	7	
Pintamaali		
Tumma lasuuri, NCS S 6030-Y60R	8	
Pintamaali		
Musta, mahdollisesti alkydi NCS S 8500-N	9	
Pintamaali		
Vihreä NCS S5030-G50Y	10

Pohjustus		
Vaalea siloite	0 0 11	
Pohjamaali		
	0 11	
Pintamaali		
Nykyinen pintamaalikerros NCS S 1010-Y20R	11	
Näytteet värikerroksista		
Kuva vieressä.		
Tutkimuksen tekijät	Päiväys	
Paula Isakoff ja Hanna Kuokkanen	30.6.2021

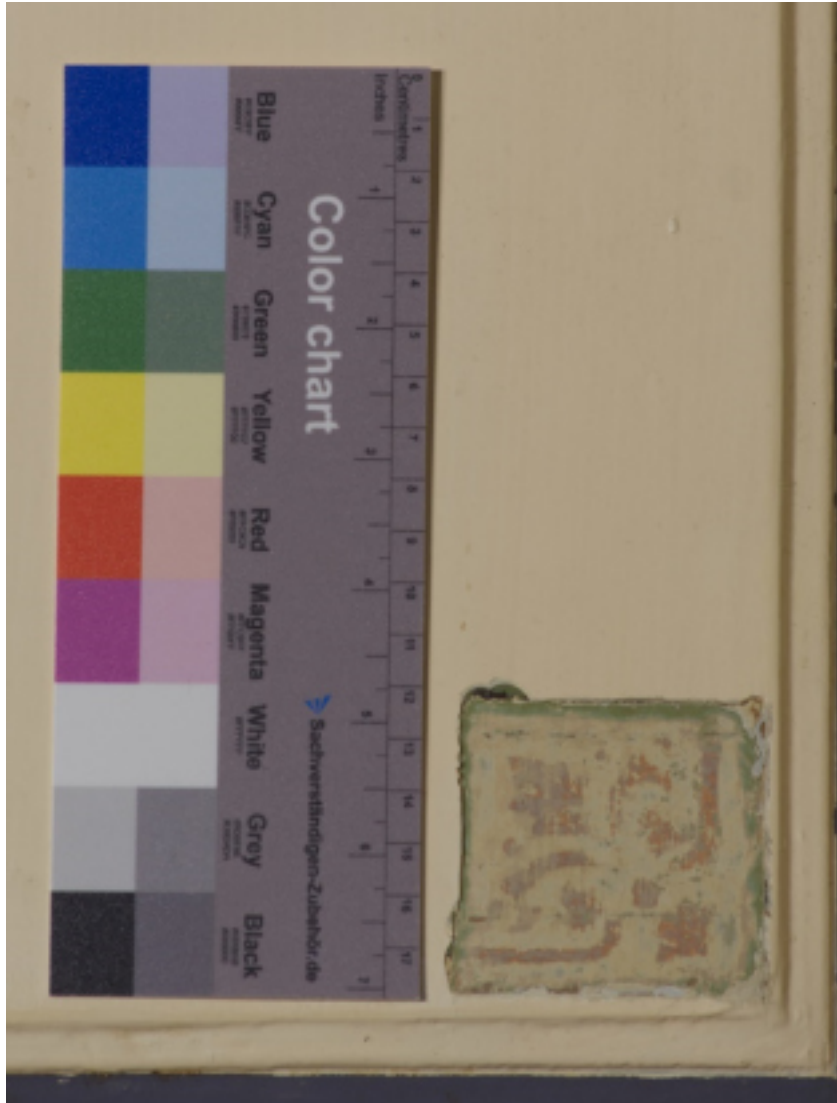
Yksityiskohta Marski-saliin vievän oven peilin 4. värikerroksen koristemaalauksesta. Esiinoton koko noin 55 x 55 mm.

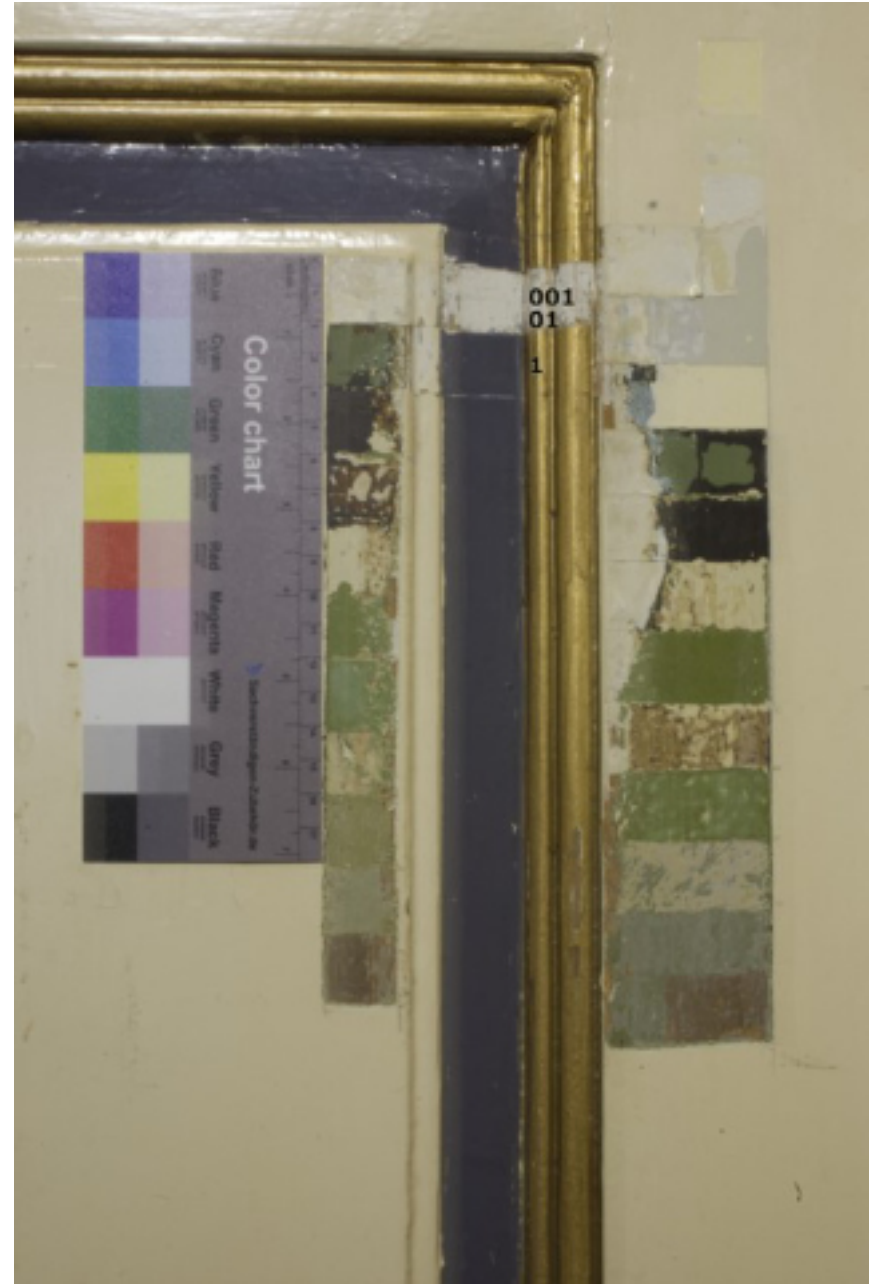
Kortin numero	Kohde / osoite / kiinteistötunnus	
10	Kaisaniemen ravintola Kaisaniemen puistotie 6 / Kaisaniemenranta 6, Kluuvi, Helsinki 091-002-9903-0100	
Tutkimuskohdan tarkka sijainti		
Marski-saliin vievä ovi, kehyslista.		
Värikerrokset	No.	Digitaalinen värimalli NCS-koodista
Materiaali		
Puu, todennäköisesti mänty.	0 0	
Pintamateriaali		
Maali	0	
Pohjustus		
Silote	0 0 1	
Pohjamaali		
Pohjamaali	0 1	
Pintamaali		
Nykyinen pintamaalikerros, akrylaattimaali NCS S 7005-R80B	1	
Näytteet värikerroksista		
Kuva vieressä.		
Tutkimuksen tekijät	Päiväys	
Paula Isakoff ja Hanna Kuokkanen	30.6.2021
