Paula Isakoff

Hanna Kuokkanen

*K*aisaniemen *R*avintola

Väritutkimus

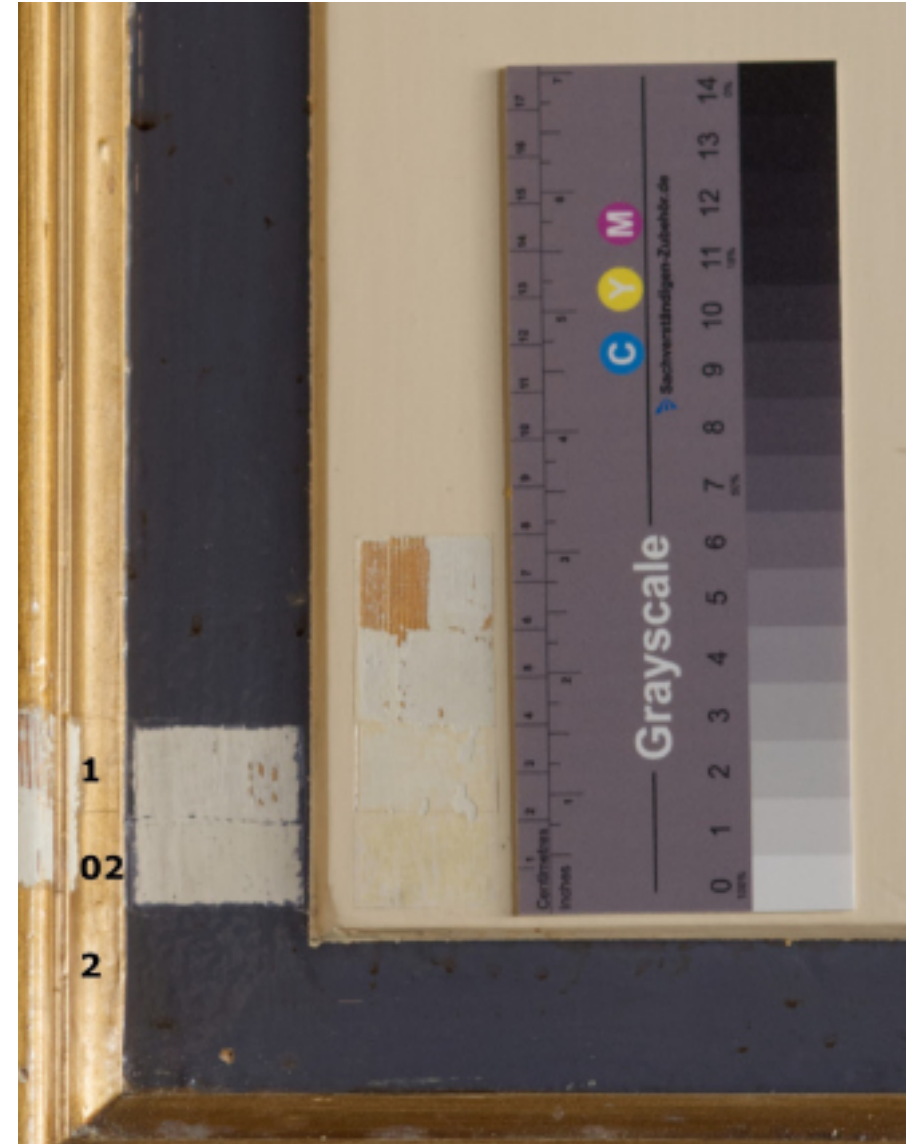
Kortin numero	Kohde / osoite / kiinteistötunnus	
13	Kaisaniemen ravintola Kaisaniemen puistotie 6 /Kaisaniemenranta 6, Kluuvi, Helsinki 091-002-9903-0100	
Tutkimuskohdan tarkka sijainti		
Topelius-saliin vievä ovi, kehyslista.		
Värikerrokset	No.	Digitaalinen värimalli NCS-koodista
Materiaali		
Puu, todennäköisesti mänty.	0 0	
Pintamateriaali		
Maali	0	
Pintamaali		
NCS S 1005-G80Y	1	
Pohjamaali		
Pohjamaali	0 2	
Pintamaali		
Nykyinen pintamaalikerros, akrylaatti NCS S 7005-R80B	2	
Näytteet värikerroksista		
Kuva vieressä.		
Tutkimuksen tekijät		Päiväys
Paula Isakoff ja Hanna Kuokkanen		30.6.2021
